## Kevert szerkezetek

Az építőipari kivitelezés sok esetben eredményez furcsaságokat, melyekben a szakértő szem a szerelők, beépítők tudásának hiányosságait, vagy tévedéseiket fedezi fel.

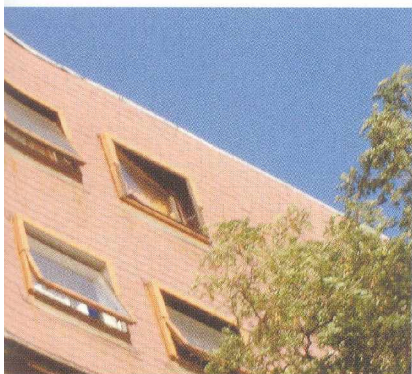
A képen egy nyolcemeletes társasház manzárd rendszerű, 75-fokos hajlásszögű tetősíkja látható, és az ebben elhelyezett

ablakok. Első pillantásra csak a hiányzó bádorgorítás tűnik fel a jobb oldali felső szárnyon, majd a szárny eltérő állása ragasztja oda a tekintetet.

- Ismert és népszerű a nyílászáró-beépítőknél a tokba rögzítő beépítési mód, mert egyből kész megoldást ad. Itt azt a hibát követték el a kivitelezők, hogy tetőablaktokba építették be a bukó-nyíló nyitásmódú ablakszerkezetet. A nyitásmód eltérés jól látszik a külső szemlélő

számára is. A felület a dőlt helyzet miatt csapóesőnek kitett, a fa vízorr és a gumitömítés nélküli szárny a vízvezetésre nem alkalmas.

- Az ablaknak igen sok tulajdonsága, műszaki paramétere van. Az alkalmazott megoldás azonban a legegyszerűbb, kezelhetőségi paramétert is érintő hibát tartalmaz, mert a szárny tömege befelé mozdítja a szárnyat mind a nyíló, mind a bukó helyzetben. Így a zárás a szárny súly ellenében történik, enyhén szólva is nehézkes, melyet a kisméretű kilincs csak tovább nehezít. A látszó vasalatos bukó-nyíló megoldás egyáltalán nem nevezhető korszerűnek. A lakók a részellőztetés megoldására biztonsági láncot szereltek fel a tokra és a szárnyra, mely a nyitás-zárás során a szárnyat tartó kezecskéket becsípheti, oldása után a szárny lenyílása balesetet okozhat.

Az ablakszerkezet vízorrkiképzése, a tok alsó csomópont a függőleges helyzetnek megfelelő kiképzésű, a vízvezetésre képtelen, a gumitömítés nélküli szárny-szerkezet vízzárásra alkalmatlan, ezért minden esetben többé-kevésbé beázik, rongálva az alatta lévő parapetet. A nagyméretű szárny a gyártás méretpontatlanságai miatt gyenge légzárású, húzatos. A gyenge hőszigetelő képesség miatt az üvegen párakicsapódás is előfordul.

zik, típusát tekintve korszerűtlen, a gyártó nem deríthető fel. A beszerelt ablakszerkezet műszaki paraméterei gyengék, a tetőablak funkcióra alkalmatlan. A tetőablak nem illeszkedik a kapható típus-szerkezetek méretrendszerébe. Ennek a korszerűtlen és hibás szerkezeti megoldásnak a javíthatósága nem vezet eredményre.

- Ezért csak a tetőszerkezet átalakítása és új, korszerű tetőablakok beépítése vezet eredményre, melyet a homlokzati kép miatt a többi tetőablakkal együtt érdemes elvégeztetni.
