Beázó ablakok

Az építőipari kivitelezés sok esetben eredményez furcsaságokat. Sorozatunkban az évek alatt kialakult kivitelezői, szakértői tapasztalatokat kívánjuk megosztani olvasóinkkal, hogy a mások által vétett hibákat önök már elkerülhessék.

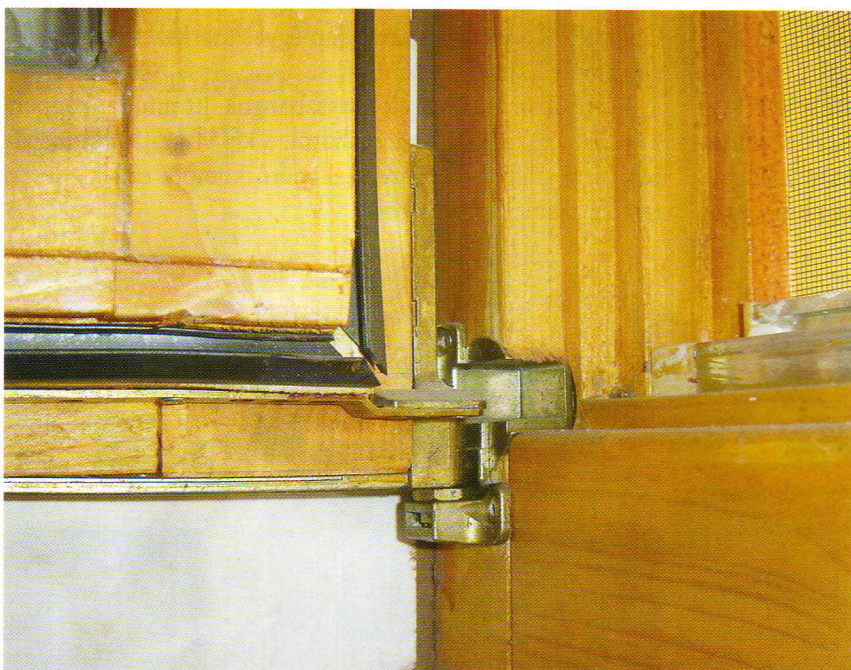
A képen egy ablak alsó sarka és az ablakszárnyban található tömítőprofil látható. A szerkezeti megmunkálásból, az alapanyagban található csomókból és a felületminőségből látszik, hogy egy olcsón vásárolt szerkezetről van szó. A lakusnak is feltűnik a gumitömítés sarkán a folytonossági hiány. A szárny sarkánál alul a maró kiszakított az alapanyagból, az élénél lehasadt a profil, a felület több helyen csiszolatlan. A szárnyalkatrészek csatlakozási hézagainál síkfogasságot találni, amiből az alkatrészek valamikori nedvességére lehet következtetni. Az alumínium vízvető végén a műanyag alkatrész felülete is lakkozott, a pánt alatt a lakk megfolyt, tehát utólag, a helyszínen felületkezelték az ablakot. Mivel a felületnek nincs fénye, így valószínű, hogy a lakkfilm nem elég vastag.

A szerkezeti megoldás hibáinak oka az árverseny miatti minél olcsóbb termelés, így a félkész megoldás eladása. Az asztalosüzemben kénytelenek voltak az alacsony ár miatt a lehető legolcsóbban elérhető alapanyagot feldolgozni. Ezt csak úgy lehetett elérni, hogy szárítatlan, építőfa minőségű alapanyagot vásároltak. Ebben több és nagyobb méretű ághely, görcs van, mely már megjelenik a látszó felületeken is. A foltozására, tapasztolására nem maradt idő, azt a felhasználóra bízta. A légszáraz fenyőfa pedig kénytelen az építkezésen már ablakként beépített helyzetben alkalmazkodni a fűtött helyiség megkívánta

nedvességtartalomhoz, ennek megfelelően alak- és méretváltozásokat produkálva. A felületkezelés az üzemben elmaradt, a „natúr” vagy az „alaplázolt” fogalom alatt is már csupán a durva hibák tapasztolását és a felület csiszolását várják el a kereskedők. Így gombásodás elleni védelemről, felületelőkészítésről és rendes felületkezelésről csak a vevőtájékoztatóban van szó. A vasalatalaktrészek illesztése, szerelése elnagyolt, az üvegezés rögzítésénél minden műszaki részletet mellőzve szegezőléccel és szilózással építették be az üveget. A gumitömítés beépítését a későbbi festés indoklásával kifejejtették. A hosszú, sarkon kicsípelt gumiprofil sérülékeny.

A jelenlegi műszaki probléma a beépített 120 cm-es gumitömítés cseréjével megoldható. Az esztétikai hibák megfelelő előkészítés után fedő mázolóval eltüntethetők.

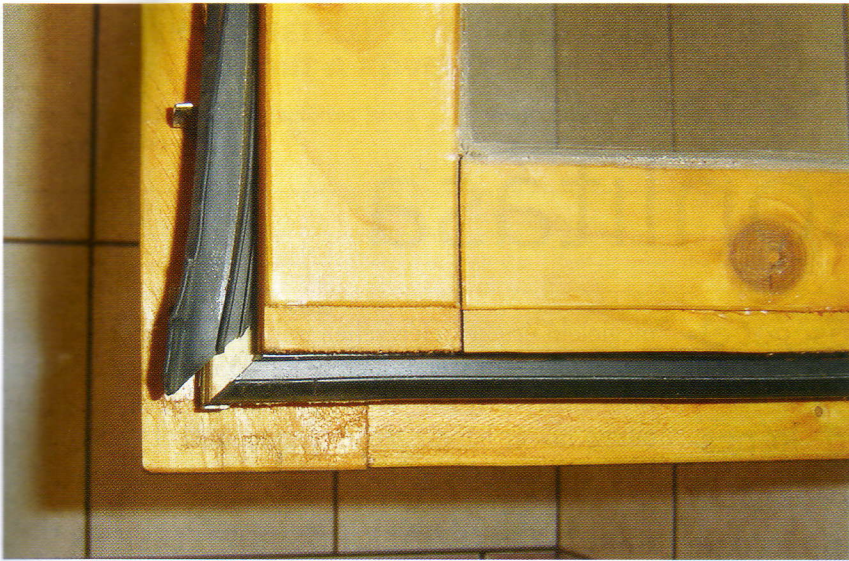
Az építési helyszínen az engedélyezési terv 1:100-as méretarányú rajza nem ábrázolta a kivitelező számára kellő pontossággal a részletmegoldásokat. Az építők szakértelmén múlt, hogy a fal és az ablak csatlakozása, a vakolat a burkolatok kialakítása megfelelő végeredményt mutassanak. Képünk tanulsága szerint a párkány és az ablakcsatlakozás kialakítása nem az asztalos, nem a kőműves, hanem a burkoló feladata volt. A párkány tehát járólappból készült, a csatlakozás pedig hézagfugázó anyaggal van tö-

mítve. Ez a technológia követelte meg az utólagos hibael-tüntetést és felületkezelést a helyszínen. A beépített helyzetben történő felületkezelés nehézségéről tanúskodnak az ecsetnyomok a fém és a műanyag alkatrészekben, illetve a sarokpánt mögött szinte elkerülhetetlenül ott maradt megfolyás. Sietségről tanúskodik az, hogy a –valószínűleg utólag spaklival helyére nyomott – gumitömítés beleragadt a műanyagban lassabban száradó festett felületbe.

Az első probléma, hogy a gumitömítés folytonossági hiánya miatt az ablak vízzárási tulajdonsága rosszabb, mint ami a hasonló típusoktól elvárható. A kezeléséhez a vasalat és a pántok lefestése miatt nagyobb erőfeszítés szükséges. Nincs rajta bukó funkció – pedig vizes helyiségben van – így csak nyitott helyzetben lehet rajta szellőztetni.

A helyéről kifordult gumitömítés jelenleg befeszül a tok és a szárny közé, ezért bezárni nehézkes, esetleg félrezár. Utólagosan pedig szúnyoghálóval kellett kiegészíteni, amit már felületkezeletlen léccel szegeztek fel rá. Esztétikailag sem kifogástalan a
