Papp Imre
okl. faipari mérnök, nyílászáró-szakértő, vizsgáló mérnök
IPapp@emi.hu

Szakmai hibák – a szakértő szemével 2.

1. Egy fordítva beépített gumi, és ami mögötte van

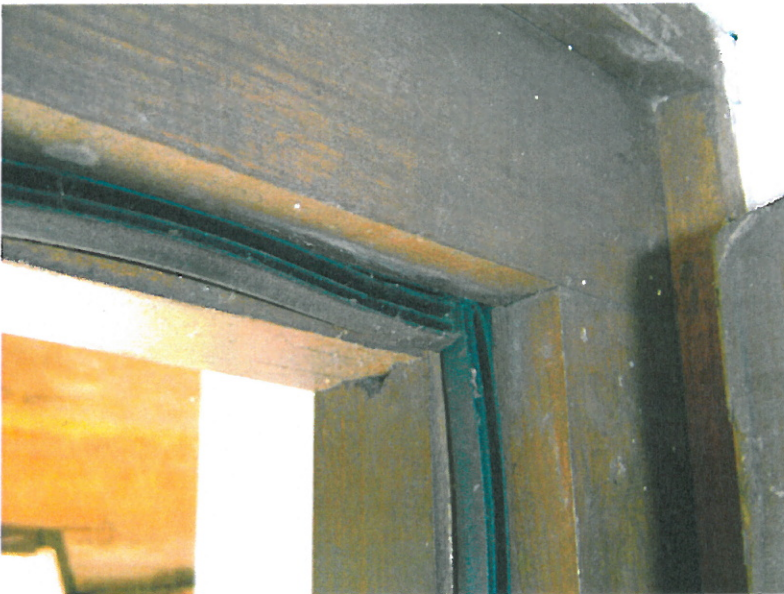
Ajtósarok

A képen egy ajtótok felső sarka és az abban található gumitömítés látható. Első pillantásra minden a helyén van, csak a szakértő szem fedez fel furcsaságokat. Leginkább – bár a fotón nem is érzékelhető – a gumizás rögzítése szúr szemet, mert kapsok és szegek tartják a helyén. Másrészt a hullámosság és a sarokban az illeszkedés pontatlansága tűnik fel. Csak a szakmában jártas vagy prospektusböngésző nézelődőnek tűnik fel

– egy alkalmazási ábrával összehasonlítva –, hogy a gumitömítés fordítva van beillesztve, így az eredeti funkcióját nem látja el.

A legelemibb hiba, amit valószínűleg a munka elvállalásakor elkövettek, hogy nem egyeztették az igényeket és a termék tulajdonságait. A helyszín ad erre magyarázatot, mert az ajtó egy étterem bejáratában, fedett helyen, egy szélfogóban található – így elvárt tulajdonság a huzat megfékezése, a megfelelő légzárás.

Az asztalosüzem egy szokványos szerkezetet – beltéri ajtót – gyártott ragasztott pallótokkal, melynek tokmagján az ajtólap felőli oldalon a borítás vastagságának és az ajtólap aljazási méretének eltérése miatt egy beemlélyesztett 5 x 13 mm-es aljazás és erre 10 mm-nél rögzített tokborítás a szerkezeti kialakításhoz tartozik.

A méretpontatlanságok eredményezték azt, hogy a gumitömítés beépítése szóba kerülhetett. A tok aljborítása pontatlanul van rögzítve, 3 mm-nél nagyobb az árokmélység, és az ajtólap sem fekszik fel a tokon.

A helyszíni szerelő erre alapozta a huzatcsökkentő igény felmerülésekor a gumitömítés beépítésének ötletét. Azonban a folyóméterben beszerezhető tömítés mellé hiába adnak alkalmazástechnikai útmutatót, ha az üzemben nem „ehhez” készült az ajtó. Az ajtó átalakítása, falcolása, esetleges pipalécezés helyett a szerelő a látszatmegoldást választotta.

A kettős rögzítésszakáll részére széles és nem elég mély a hely, a tömítő profilfelület pedig nagyon feszíti a szárnyat – melyet akkor nem csuknak be a látogatók. Próba szerencse alapon berakták a fordított helyzetben a gumit. Még éppen működik az ajtó, csak a gumi nem áll meg tökéletesen a helyén, lévén a tömítőfelület egyszeres része nem eléggé feszít. Maradt – biztos, ami biztos – a szegezéses rögzítés. A sarkokat azonban szerzők hiányában nem tudták folyamatosan illeszteni, így elvágta. A tömítés viszont nem feszül a rögzítési helyen, megrogyott, hullámos. Ráadásul a tömítettség kialakításához a kellő rugalmas alakváltozást a tömítés így nem biztosítja.

A tömítés szakszerű beépítése, vagy másmilyen utólag beépíthető tömítőrendszer alkalmazása. A tömítés alkalmazástechnikai útmutató szerinti beépítéséhez az aljzás megfelelő kivitelű elkészítése szükséges. Ez lehetséges a helyszínen az eredeti aljzás kitöltése után kézi felsőmaró segítségével. Természetesen ekkor a felületkezelés javítása, az ajtó passzítása, beállítása is a feladat részét képezi.

Léteznek utólagosan bemart horonyba beépíthető tömítések – mint például a cső formájú (Szilikon O = „Sió”) profil, vagy már eleve felszegelhető PVC-lécbe épített tömítőprofilok, amelyekkel az ilyen utólagos tömítési elképzelések szakember által vagy házilagosan is kivitelezhetők.

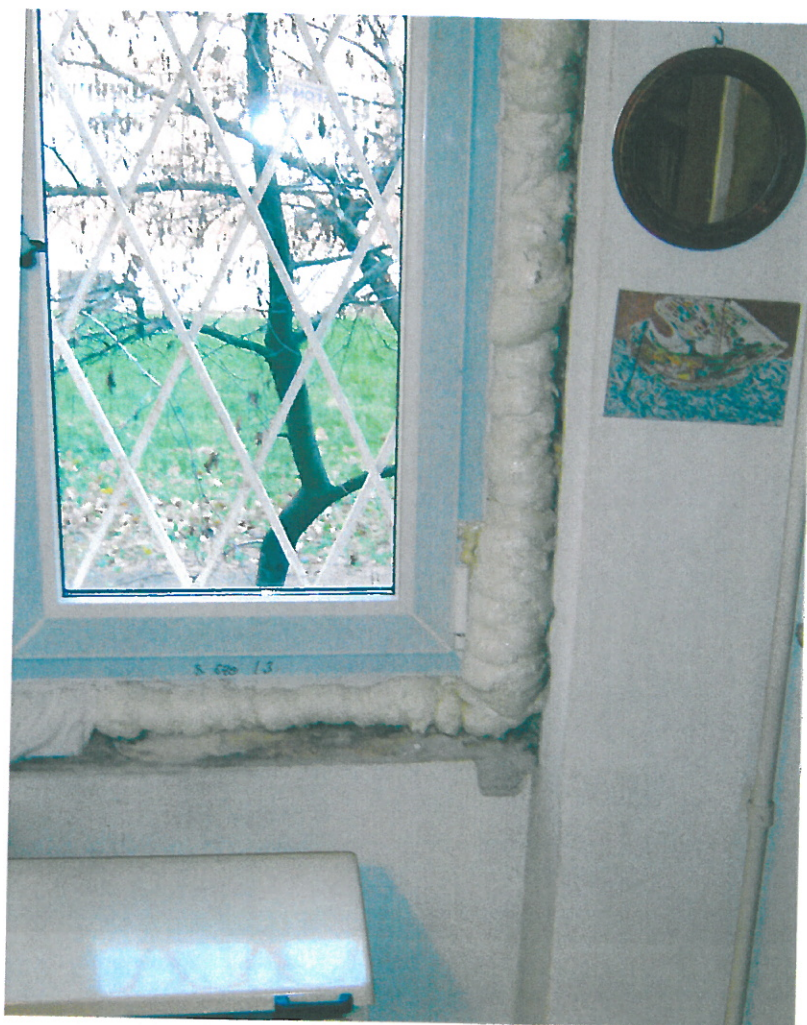
A képen egy ablakcsere utáni, félkész ablakbeépítési állapot látható. Egy kapcsolt gerébtokos ablak helyére beépített, sorolt PVC ablakszerkezet jobb alsó sarka és az illesztési hézagot kitöltő PUR-hab. Első pillantásra egy korszerűnek nevezett, új nyílászáróról van szó, ám jobban megismerve a laikusnak is feltűnik a műanyag szerkezet körüli hab mérete, tömege. A megrendelő emlékében ezenfelül él a kiszereelt szerkezet karcsúsága, melyhez képest egy nagy profilszélességű, kis üveg-méretű szerkezetet kapott, melytől a helyzet még sötétebbnek látszik.

A helyszíni felmérő szakember a meglévő tokszerkezet (mérhető) értékeiből és annak feltételezett tokkülméretéből kiindulva mérte fel a helyszínt. Erre a méretre adott egy alapvető tok-szárnyprofil kombinációval ajánlatot. Mivel a régi gerébtokszerkezetben roló szerkezetnek megfelelő hely volt felül kialakítva, felül egy 10 cm széles toktoldóval illesztette hozzá a jelenlegi kialakítást. Az elképzelésről rajzvázlatot készített, majd a – hozzá nem értő – megrendelővel aláírta az egyeztetést, távozott. A rajzvázlatos felmérés alapján a cégnél készítették konkrét tokkülméreteket és szerkezeti kialakítással táblázatos árajánlatot. Az iratokból nem derült ki semmiféle műszaki probléma, így nem volt megkérdendő: milyen széles a tok és a szárny csomópontja; mennyire takarja a tokot a beépítés; vagy hogyan változnak a rész-méreteket, az üvegosztás?

Igaz, hogy rendszerint ezek a szakmai részletkérdések a laikus megrendelőben fel sem merülnek. A helyszíni felmérés nem terjedt ki a régi szerkezet elhelyezkedésére és a falkáva-kialakítás milyenségére, így erre vonatkozó információ hiányában az általános ügymenet szerződéses kitételeire hagyatkoztak (pótlólagos díjak, határidős kötelezettségvesztés stb.).
