Szakmai hibák – a szakértő szemével VIII.

Bejáratú ajtók ékeke, sok PUR habbal

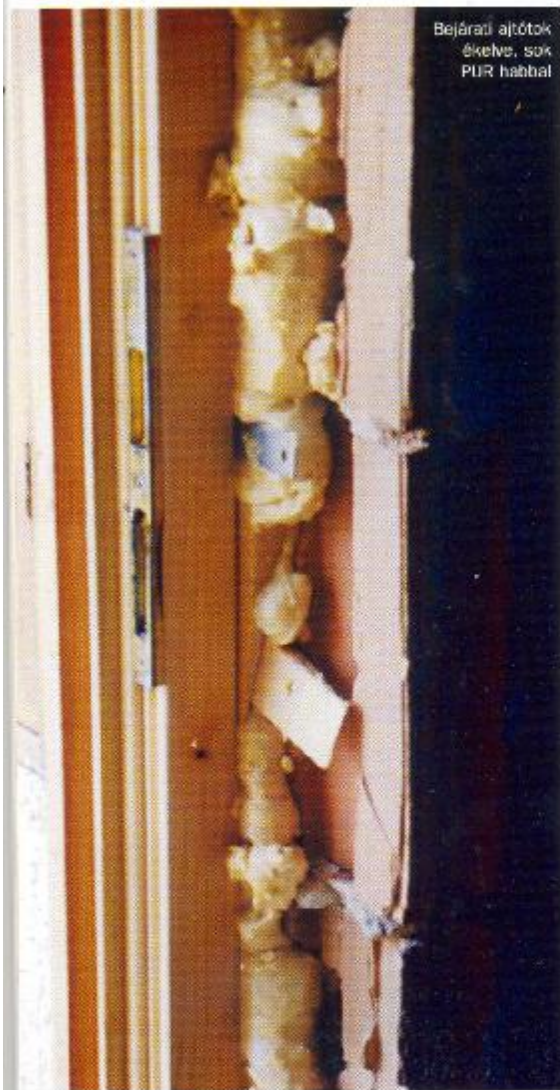
A képen egy társasházi lakás építkezésén beépített bejáratú ajtó tokjának részlete látható. Az építkezésre az asztalos felületkezeletlen ajtókat szállított, majd a kőművesek rakták a helyére. A kapott tartozék tokrögzítő vasal felsavazották a tok külső peremére, ékelekkel rögzítették a tokot, aztán PUR habbal elvégezték a beépítést. Két nap múlva azonban több ajtót nem lehetett kinyitni, az építettek ezért szakértőt hívtak.

A beépítők a tartozék tokrögzítő vasakat felsavazották, azonban az ajtót a szárny leakasztása nélkül helyezték a nyílásba. Ezután a nyílásméret ellenőrzése következett volna, amely elmaradt. Bár a tok befért a nyílásba, de a nyílás körben nagyobb volt, mint a technológiához szükséges 1-1 cm. A nagy rést nem pótlták ki (pl. vakolatfal), hanem meghagyták a 4-5 cm-es hézagot. A tok szintezését elvégezték, a tokot függőbe állították, ám a derékszögűség ellenőrzése elmaradt. Ékeket nem csak a sarkokon, hanem a tok középvonalának magasságában is alkalmaztak. A tok kitámasztását csak az ajtólap végezte, miután a 4-4 mm illesztési hézagot az ékekkel összenyomták. A falhoz dűbelezés elmaradt, a poliuretán tapadásának elősegítésére nedvesítést nem végeztek. Az ékeket nem távolították el! Az alkalmazott poliuretán hab házagkitöltő típus, csőtűnkben a 4-5 cm-es vastagságban nagyméretű cellák miatt csekély szilárdságú. A kidagadt részek eltávolítása egyelőre elmaradt.

A dűbelezés elmaradása miatt az ajtó mechanikai rögzítése nem megoldott. A poliuretán hab ütősszerű igénybevétel – mint például az ajtó becsapódása, – hatására elválhat a toktól vagy eltörik, ekkor maradvék szilárdsága a további rögzítésre nem elegendő.

Az ékelek bent maradtak a helyén, lerontva ezzel a poliuretán hab hőszigetelését. A közepén bent maradték a tokot olyan mértékben deformálta, hogy a működési hézagok eltűntek, a szárny feszül, a beállítás a pántok állításával sem lehetséges, ezért a szerkezet kezelhetősége, normál használata sem biztosított. Az erőltetett használat, az esztelen működőképességet helyreállító eseti beavatkozások az ajtó élettartamát nagy mértékben lerövidítik. A felületkezelés hiánya, az építkezés időbeli elhúzódása miatt – mivel a belső munkák befejezése sok esetben a lakás eladása után marad, – az ajtó anyaga károsodhat a csapadék, a belső magas páratartalom, a nap ultraibolya sugárzásának és az építéskor kapott mechanikai behatások következtében.

Az ajtógyártó asztalosnak a terméket alapfelületkezeléssel kell ellátnia és – a kereskedelmi rendeleeteknek megfelelően, – el kell látnia beépítési útmutatóval és az ennek megfelelően elvégzett beépítések felelősségét vállalva, a termékekhez szállított megfelelőségi nyilatkozatot kell kiállítani. Az építési vállalkozó részéről az építkezés folyamatának lehetőség szerinti megfelelő ütemozszo, az elvégzett munka szakszerűségének ellenőrzése a feladat. A kőművesek megfelelő útmutatás megléte esetében, – amennyiben betartják a technológiai útmutatásokat, – valószínűleg kevesebb hibával végzik el az ajtók beépítését. Ez esetben a beépítést követően az ajtó rendeltetészerű használatra alkalmas lesz. Jelen esetben a képen szereplő ajtót ki kell bontani, a poliuretán hab eltávolítása után a beépítést a szakszerű anyagot szerint elvégezve az ajtó geometriája és működőképessége helyreállítható.
