A képeken egy társasházi lakás építkezésén beépített garázkapuk szárnyának részletei láthatók. A három emeletes lakótelepi épülettömb földszintjén megépített garázsok kapuszárnyai rövid használatot követően elhasadtak, csapozásaik tönkrementek.

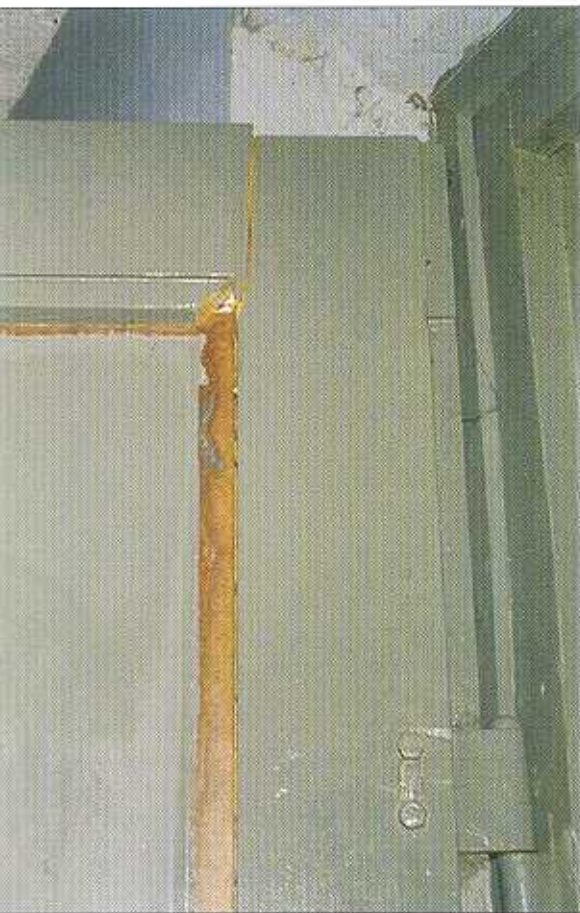
Széthasadt kapuszárny sarok, hiányzó betétrögzítő lécs.

A látszólag jól kivitelezett szerkezet tönkremenetelét látszólag a véletlen okozza. Az elbeszélés szerint a kavargó szél által megmozduló nagy tömegű ajtószárnyat a kialakított falnyílás kávéjának lendítette, az megfeszült és elhasadt.

Az **építési vállalkozó** eltért a kivitelezési tervtől, a homlokzat síkra tervezett billenő garázkapuk helyett felnyíló, kétszárnyú garázkapukat rendelt. A gerébtok szerkezeteket – az egyszerűbb utólagos beépítés miatt, – a külső homlokzati síktól 12 cm-re beljebb helyezték el. A módosított kiviteli terveken szereplő, javasolt kapuszárny támasztó elemeket nem készítették el. /*Mondván, hogy az épületből másfél méterre a keresztforgalmat akadályozza, bottlósos balesetet okozhat stb.*/ Nem készült alternatív javaslat a garázkapuk szárnyak olyan módon való pántolására, mely a szárnyakat az épület homlokzati síkja elé emeli. /*Drága egyedüli pántok alkalmazását kellett volna megoldani.*/

Nem vették figyelembe a városszéli nagy épületek között az uralkodó szélirány miatt keletkező homlokzattal párhuzamos szélhatást.

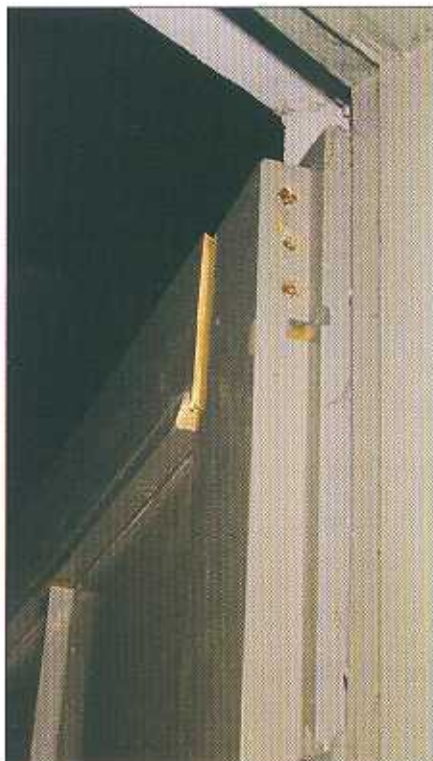
Szakszerűtlen csapozás javítás.

A kapuszárny nyitáshatárolása, a mozgási sebesség határolása nem megoldott, így a szárnyak falkávéra történő felfeszülésből származó tönkremenetel nem zárható ki. Erőteljesebb lendítés hatására, „véletlenül” bármikor bekövetkezhet.

A huzathatás miatt a bevéselt diópántok eredeti, egy irányból átszegezett rögzítése elégtelennek bizonyult, a pántok kiáztak, a szárny álló darabokat hasították, így – a kép tanulsága szerint is, – a pántokat garanciális javításként kapupánt csavarokkal átcsavarozták.

Ekkor a keret csapolása lett a gyenge pont, itt ment tönkre a szerkezet. Hiába történtek a csapozás csavarozással való megerősítésére kísérletek, így már az alapanyag gyenge. A töréseket kiváltó jelenséget, a 135 cm széles ajtószárny 11 cm szélességnél lörténő megfeszülését, a nagy erőkart nem tudták megszüntetni.

Legegyszerűbb esetben kíméletes kezelésmóddal és a szárny kicsapódásának elkerülésével is megvalósítható a rendeltetésszerű használat. Célszerűen azonban a tönkremenetelt kiváltó okot kell megszüntetni. Cél a szárny mozgásának kontrollja, a nyitás korlátozása. Ez többféle módon megoldható.

- Félmegoldást jelentenek, így önmagukban nem elégségesek a szárny aljára szerelt billenő kitámasztók, amelyek a becsukódást, és ismételt kivágódást tudják meggátolni.
- Lehet a szárnyakra szerelt tolózáratok is használni, mellyel a szárny nyitott és zárt állásban is rögzíthető.
- Javasolható a kapuszárnyak nyitáshatárolóval való felszerelése. Ez lehet egy súrlódófékes, vagy olajfékes mechanikus szerkezet, vagy akár egy megfelelő erőkar-aránynál felszerelt tok és szárny közötti heveder vagy lánc is.
- A nyitáshatárolás megoldható a kapuszárny első élének vonalában, a derékszögű nyitáson kívüli ponton elhelyezett támasztó, vagy rögzítést is megoldó szerkezet felszerelésével is.
