A szakértelem hiánya

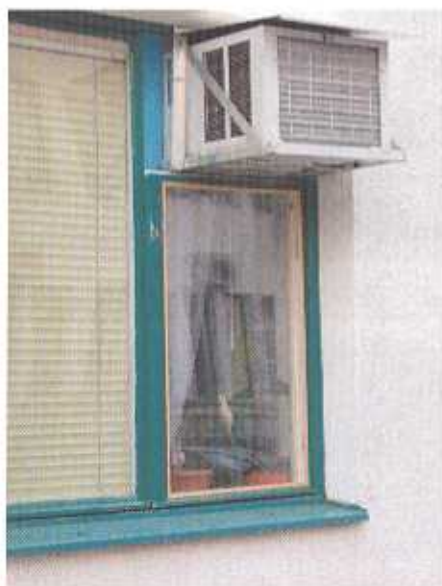
Az építőipari kivitelezés sok esetben eredményez furcsaságokat, melyekben a szakértő szem a szerelők, beépítők tudásának hiányosságait vagy tévedéseiket fedezi fel. A képen egy ablakklíma-beépítés látható. Első pillantásra csak a hézagokat takaró kék hőszigetelő anyag tűnik fel a két szárny találkozásánál, majd az üvegek

rögzítésmódja, kifelé néző beszegező lécekkel. Azonban a beépítés sem az ablakba történt, mert a szárnyat elvágták, és a tokra eszkábálták rá a berendezést tartó keretet. A rögzítés nem sikerült, így a keret a szárnyra nehezedik és bal oldali sarka azzal együtt mozog.

Az asztalostól a szárny rövidítését rendelték meg, amelyet a szárnykeret üvegének kiemelése után a keret félbevágásával, majd két idegen csap segítségével történő újraegyesítésével próbált megoldani. Nem kérdezte meg, hogy a klíma belefér-e az

Az egyesített szárnyú ablakkeret üvegezésének gittelését nem tudta pótolni, így a gittfalc méretével egyező méretű beszegező léceket gyártott. Az alkalmazott megoldás kívülről szerelhető – így betörőket vonzó megoldás –, a légtömítési és vízzáró szerepet nem tölti be, és a lécek keresztmetszete nem alkalmas az üveg megfelelő rögzítésére. A helyszíni üvegezés miatt a felületkezelés elmaradt. Ráadásul az asztalos pontatlan munkája nyomán a megmaradt ablakszárny felső élethől a falcolással egyezően passzítani kellett. A lakatos egy skiccrajz alapján konstruálta a rögzítőkeretet, eredeti elképzelése szerint a tokra és a felnyíló szárnyra rögzítve a tartókeretet. Nem kérdezte, hogy milyen módon akarják beszerelesni. Nem vette figyelembe a beépítési útmutató azon kérését, hogy a berendezés 5%-os mértékben kifelé dőljön, a kondenzvíz-elvezetés érdekében. A fő méreteket azonban – szerencsére – a megkapott klímaberendezés-mintához igazította. Az általa elgondolt rögzítés teljesen nyithatatlaná tette volna az ablakot. A kisebb méret miatt azonban a keret instabillá vált, így a szerelésnél improvizálni kellett.

A helyszíni szerelő korrekt beépítésnek megfelelő szerszámmal – egy író-csavarozó készlettel és némi szerszámtáskával – érkezett. A szerszámbiány érdekes megoldásokat szült. Az ablak felső élét vasfűrész lappal szabta méretre, a tartókeretet ráültette és a helyszínen talált fémszalaggal a szárnyhoz rögzítette – ezzel mozgásképtelenné téve az egyik szárnyat.

A klímaberendezés és a szárny közötti hézagot – celluxszal rögzítve! – a helyszínen talált hőszigetelő anyagból íragott alkatrészrel pótolta. A felső-esővédő lemez csavarozásához nem fért hozzá, csak két rövid csavarral fogatta fel.

talmaz, mert a klímaberendezés túlterheli a két diópántot, a szárnyhoz való rögzítést pedig nyithatatlaná teszi. Az egyesített szárnyú megoldás üvegének tisztíthatósága sem megoldott ilyen esetben.

A klímaberendezés nincs megdöntve, így a kondenzvíz a szárnyat áztatja. Az üvegek rögzítése és a felső hézag huzatos-sá teszi az ablakot. A felületkezelés hiánya miatt a fa alkatrészek károsodnak, ami idő előtti tönkremenetelhez vezethet.

- Az ablakklíma szakszerű beépítése. Utólagosan az egész szerkezetet át kellett alakítani, az eredeti elgondolás – ablakba építés – következetes véghezvitelével.

Először az ablakszárnyat kellett rekonstruálni az eredeti külméretnek megfelelően, osztóbordát beépítve olyan módon, hogy az osztóborda feletti mezőben a keretszélesség a klímabeépítésnek megfelelő belső méretet eredményezzen. Az üvegek rögzítését újra gittelésre cseréltük. A festést is pótolni kellett. Majd a fém tartókeretet kellett átalakítani az új rögzítésmód szerint, a helyes tartásszögnek megfelelően.
