Szakértői tapasztalatok

Horganyzott acél ivóvízvezetékek

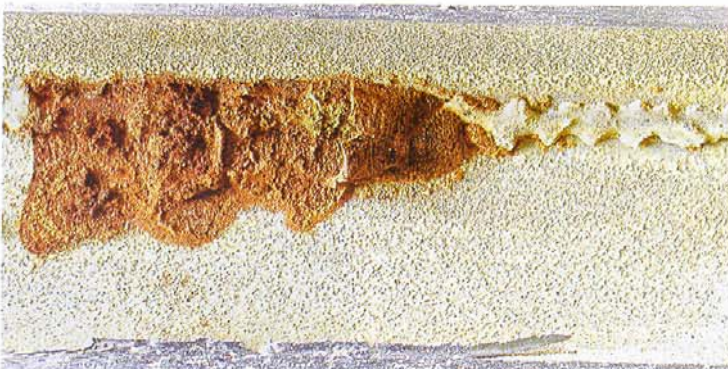
1. ábra. Belső varrat mentén kialakult korrózió

találkoztunk olyan hosszvarratos csővezetékekkel, amelynek belső felületén a hegesztési varrat egyenlőtlen, kisebb-nagyobb kiemelkedések, kráterek láthatók. (A gondosan hegesztett csővarratokat gyakran szabad szemmel nem is lehet észrevenni.) Az egyenlőtlen felületen a különböző szennyeződések jobban megtapadnak, könnyebben kialakulhatnak a korróziós gócpontok. Ha a hegesztési varrat a vízszintes

nyomvonalú csővezeték alsó alkotójának vonalába esik, az ott lerakódó szennyeződések, korróziós ágensek szintén gyorsítják a korrózió kialakulását. Tovább növeli a korrózió veszélyének a lehetőségét, ha a horganyréteg a csővezeték belső felületén egyenlőtlen, a horganyréteg vastagsága nem éri el az előírt 55 µm értéket. Gyakran valószínűsíthető, hogy a beépített csővezeték és a hozzá adott szállítói megfelelőségi nyilatkozat vagy az olyan irat, amely a cső minőségét igazolná, nem tartoznak össze. Előfordulhat, hogy már a kereskedelemben meghamisított műbizonylatot kap a vásárló – ha egyáltalán kap.

Csak megbízható minőségű horganyzott acél csővezetéket építsünk be a vízellátó rendszerbe. Ne az ár legyen az egyetlen kiválasztási szempont, hiszen a rossz minőségű, olcsó termék meghibásodása nagyszámban okozhat kárt.

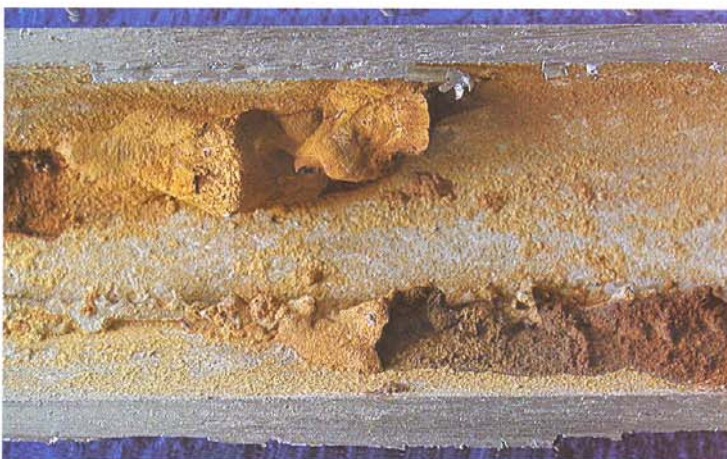
2. ábra. Korróziós termék – alatta lyukadás – kb. egy éve üzemelő hg. csőben

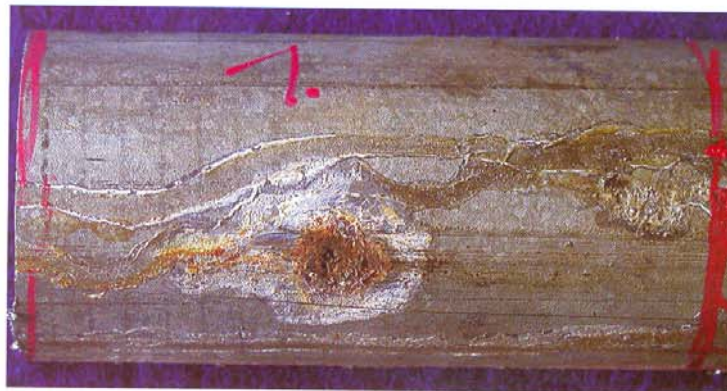
3. ábra. Korróziós lyuk kívülről
