Szakszerűtlen ablakcserék

AZ ÉPÍTŐIPARI KIVITELEZÉS SOK ESETBEN NEM A VÁRT EREDMÉNYT HOZZA; A BOSSZÚSÁG FORRÁSAKÉNT SZOLGÁLÓ BEAVATKOZÁSOK A SZERELŐK SZAKÉRTelmÉNEK HIÁNYOSSÁGÁT, FELÜLETESSÉGÉT FELTÉTELEZIK.

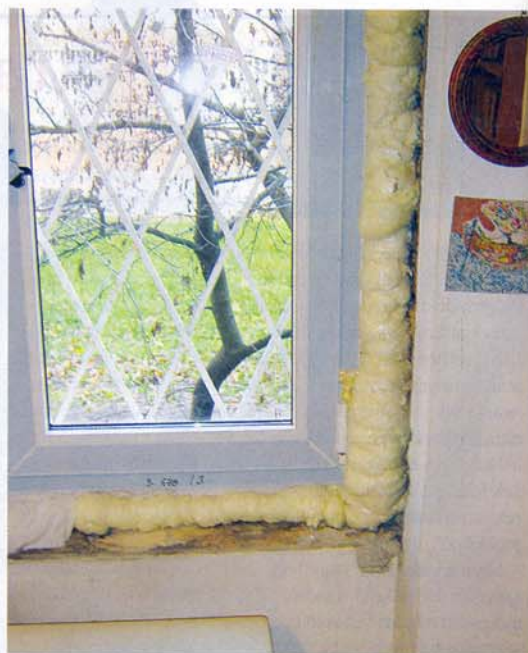
A képen egy ablakcsere utáni, félkész ablakbeépítési állapot látható: a kapcsolt gerébtokos ablak helyére beépített sorolt PVC ablakszerkezet jobb alsó sarka, és az illesztési hézagot kitöltő purhab. Első pillantásra egy korszerűnek nevezett, új nyílászáróról van szó, ám jobban megismerve a laikusnak is feltűnik a műanyag szerkezet körüli hab mérete, tömege. A megrendelő emlékében ezen felül él a kiserelt szerkezet karcsúsága, amelyhez képest egy nagy profilszélességű, kis üvegméretű szerkezetet kapott.

hiányosságként jelentkezett az ablakbeépítők számára, de az alkalmazott hézagkitöltés – egykomponensű hézagkitöltő hab – nem igazán szakszerű megoldás. Ennek az alkalmazástechnikai útmutató szerint a szilárdsági jellemzője csupán egy-két centis vastagság esetén igazolt, a téli beépítés és a használati mód azonban speciális, edzővel kevert szerelőhabot kívánt volna. A beépítősavarok a hat-nyolc centiméter vastag habon keresztül megkérdőjelezhető nyírószilárdsággal tartanak. A külső síkon a pórusos szerkezetű habot légzáró és páratechnikailag is alkalmas, külső időjárásálló fugázó anyaggal ki kellett volna tölteni. Az alkalmazott PVC profilkombináció szélesebb keresztmetszeteket eredményezett, mint a régi.

A háromszárnyas szerkezetet sorolással építették össze. Ez a megoldás az üvegméreték 16 százalékos csökkenését okozta, amellyel a bevilágító üvegfelület és az alapterület hányadosa 1/8-ad alá csökkent, így a lakás világossága megkérdőjeleződik. A méreteltérések miatt az ablak elhelyezése is problémás. Alul a – szándék szerint nem megváltoztatható és biztonsági ráccsal is ellátott – falkávból kiemelkedik a párkány elhelyezésére alkalmas toldó és alatta a habozás. Ez kétséssé teszi a beépítés vízzáró tulajdonságát, amennyiben kiegészítő profilt, tömítést nem helyeznek el. Felül a tokszerkezeten kívül a toktoldó is kilátszik a falkávból, az eltérő tokszélességekkel nem éppen esztétikus látványt nyújtva. A megrendelő véleménye szerint a vállalkozó félkész munkát vállalt, most pedig más szakembereknek kell helyrehoznia, eltakarnia a hiányosságokat.

Menet közbeni egyeztetéssel a tokszerkezeten kívüli széles hézag a falkáva egyenletes kiszélesítése esetén toktoldókkal is kitölthető lett volna, amely mechanikai és esztétikai szempontból is kedvezőbb megoldást eredményez. A tokszerkezet sorolása helyett belső osztó alkalmazásával, valamint keskenyebb szárnyprofilok alkalmazásával elérhető lett volna, hogy az üvegfelület méretcsökkenése 16 százalék helyett csak 8 százalék legyen. A falkáva mögé rejtett, eltérő méretű és osztással rendelkező tokszerkezetek beépítésével – a meglévő profilméret-eltérések ellenére – megoldható lett volna, hogy az üvegméret csak 3 százalékkal csökkenjen. Jelen ablaknál – a jogilag támadhatatlan helyzet miatt – a vállalkozó felajánlása alapján a hézag belülről 10 centiméter széles PVC takaróprofil felragasztásával és a falkáva vakolatának javításával – belső ablakkönyöklő beépítésével – normalizálták a helyzetet, és csupán kívülről tömítették a hézagokat szilikonnal.

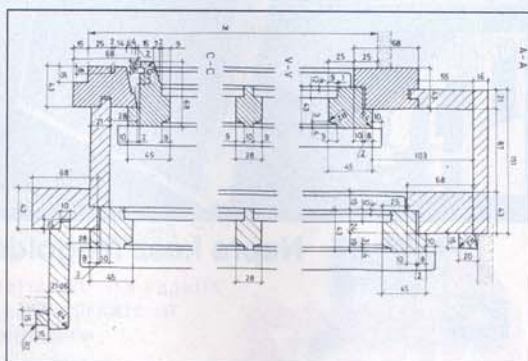
Gerébtokos nyílászáró helyett PVC ablakszerkezet

A beépítő munkások a megrendelés szerint felvett alkatrészekkel érkeztek a helyszínre. A kibontás során derült ki, hogy a gerébtok mögötti fal nem kettős kávéfalazott, ezért a tok mögött óriási üreg tátong. A hézag kitöltésére semmiféle kőműves megoldást nem tudtak alkalmazni, hiszen „ez nem volt a szerződésben”. Bár a „főnököt” felhívták telefonon, de a megrendelő elől „bölcse” elhallgatták a problémát; folytatták a beépítést, belső oldalról elosztva a hézagot. A megrendelő később értesült arról, hogy felár ellenében a hézag műanyag profilokkal kitölthető lett volna, ő mégis kézen kapta a nagy mennyiségű, egyszerűen „beépíthető” poliuretán habot. Az ablakszerkezetet természetesen megfelelő hosszúságú beépítő acélsavarokkal rögzítették a falszerkezethez. A munka végeztével a szerelők aláírták a munkalapot a megrendelővel, a belső ablakkönyöklő beépítésére egy későbbi időpontot jelölték meg, majd távoztak.

A tokszerkezeten kívüli széles hézagot az épület építőmunkásainak hanyagsága okozta elsősorban, hiszen eltakart
