Paneles lakóépületek jelentősebb tüzesetei 2007-ben

Esettanulmányok

DEBRECEN, FÉNYES UDVAR 6. (2007. FEBRUÁR 26.)

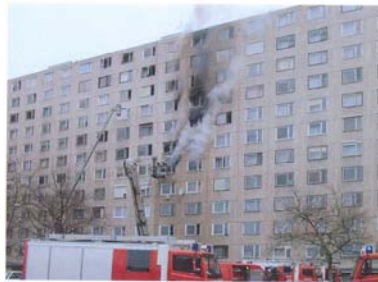
1. kép: A Debrecen, Fényes udvar 6. sz. alatti épület déli homlokzatának összképe tűzoltás közben

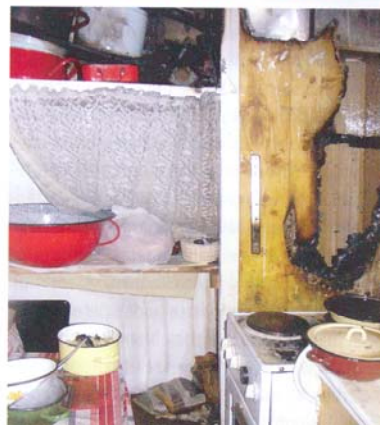
A tűz a tanúvallomások és az épületszerkezeti károsodások egybefüggő tanúsága szerint a VI/4 sz. fogat (Fényes udvar 6.) lépcsőház földszint 2 sz. lakás konyhájában, a tűzhelyen hagyott étel meggyulladásával keletkezett (1. és 2. kép). A meggyulladt étel a tűz kezdődő szakaszában fejlődő légáramlás hatására a tűzhely melletti akna „éghető” anyagú határoló falát meggyújtotta, majd onnan terjedt át a konyhai szagelszívó vezetékében lerakódott, kiszáradt olaj- és zsiradékmaradványok segítségével az épület többi szintjére. A tüzet a jegyzőkönyvek alapján először a földszint 2-ben lakó észlelte; ezzel egy időben a III. emelet 14-ben lakó a lakásában füstöt észlelt, majd miután a földszinten szembesült a tényekkel ő hívta a tűzoltóságot.

- A tűzkeletkezési okok között a konyhákban keletkezett tűzekkel, a tűzterjedési módok között a konyhai szagelszívók és légtechnikai vezetékek szerepével kitérített módon kell foglalkozni a jövőben. A tűzterjedésben jelentős szerepet játszottak a konyhai szagelszívóban lerakódott éghető zsír- és olajmaradékok, továbbá az a tény, hogy az egyes szintek közötti tűzterjedést - amelyet pedig az épület létesítésekor érvényben lévő 5/1965 BM TOP rendelet is előírt - semmilyen elzáró szerkezet nem akadályozta meg.

2. kép: A Fényes udvar 6. sz. alatti lépcsőház földszint 2 sz. lakás konyhája (a tűzkeletkezés helye), a tűzhellyel és a szagelszívó akna éghető burkolatával, amely elsőként gyulladt meg

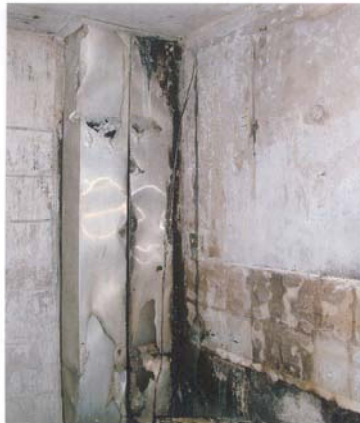
A tűz keletkezési helye fölötti lakások konyhái kivétel nélkül, a X. emeletig bezárólag kiégték (3. és 4. kép). Mivel a friss levegőt részben a földszint 2 sz. lakásból kapta a tűz, ebben a lakásban a károsodás mértéke nem érte el a fölötti lévő szintekét. A tűz

3. kép:
A Debrecen,
Fényes udvar 6. sz.
alatti épület
X. emeleti
konyhájának belső
képe a tüzeset
után, háttérben a
szagelszívó
vezetékek
maradványaival

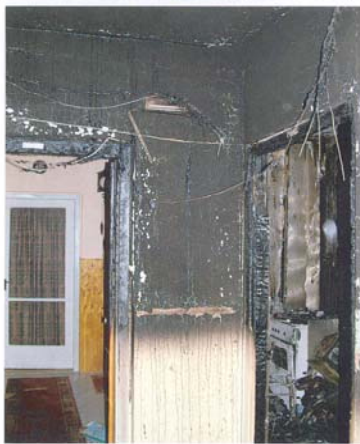
4. kép:
A Debrecen,
Fényes udvar 6. sz.
alatti épület
IV. emeleti
középfolyosója,
jobbra a
tűzkeletkezési hely
fölötti lakás
konyhája látszik
a bejárati ajtó
nyílásában

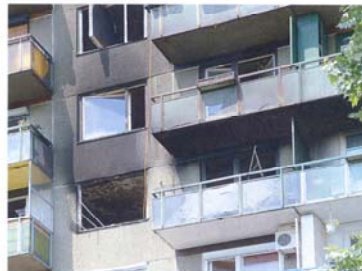
A Budapest, Páskom park 35. sz. alatti lakóépület a Debrecen, Fényes udvar 6. sz. alatti épülettel azonos típusú. Jellemző különbség, hogy míg a debreceni épület erkélyek nélkül valósult meg, a budapesti épület minden lakásához erkély tartozik (5. kép). A tűz keletkezésének helye a debrecenivel azonos alaprajzú lakás, a különbség annyi, hogy a lakás a debreceni lakás tükörképe és a lépcsőházi fogaton belüli elhelyezkedésük is eltérő. Jelentős különbség, hogy míg Debrecenben a földszinten keletkezett a tűz, itt a VI. emeleten; a két tűzkeletkezési hely – a belső helyiségként kialakított konyha – azonban megegyezik.

5. kép: A
Budapest, XV
Páskom park
35. sz. alatti
épület homlokzati
részlete; a legalsó
károsodott lakás
a tűzkeletkezési
hely a
VI. emeleten

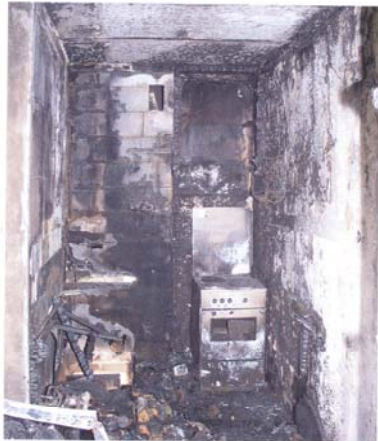
a tűzhelyet pedig a tűzkeletkezés helyeként megjelölt lakásban a felújítás keretén belül a konyha hosszoldaláról áthelyezték a lakás-elválasztó végfalhoz. Itt szembesültek azzal a problémával, hogy a konyhai szagelszívó mellékcatornás gyűjtőkürtőjének csatlakozását az eredeti tűzhely elrendezéséhez alakították ki; a tűzhely módosított elhelyezése miatt ezért nem a mellékcatornába, hanem a főágba kötötték a szagelszívót. Ez is hozzájárulhatott ahhoz, hogy a konyhában kitört tűz itt is a szagelszívón belül igen gyorsan átterjedt a VI. emelet fölötti szintekre (6. és 7. kép). A VII. emeleten a károk mérsékeltek voltak, a VIII. emeleti lakás azonban csaknem teljesen kiégett. A tűz keletkezési helyeként megjelölt VI. emeleti lakás ez esetben teljes egészében kiégett és sajnos a tulajdonos az erkélyre menekülés ellenére is életét veszítette.

6. kép:
A VI. emeleti lakás konyhájának belső képe, az áthelyezett tűzhellyel (tűzkeletkezési hely). Megfigyelhető a gépészeti akna jó tűzállóságú Ytong falszerkezete és az eredeti szagelszívó csatlakozás

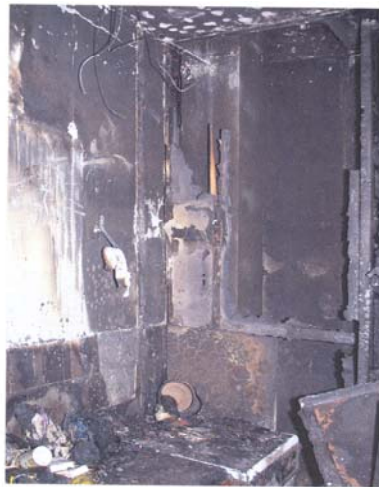
7. kép:
A VIII. emeleti lakás konyhájának belső képe. Itt jól megfigyelhető, hogy a tűzhely eredeti helyén található és az akna – nagyrészt megsemmisült – fuvázás farostlemezburkolata is még eredeti

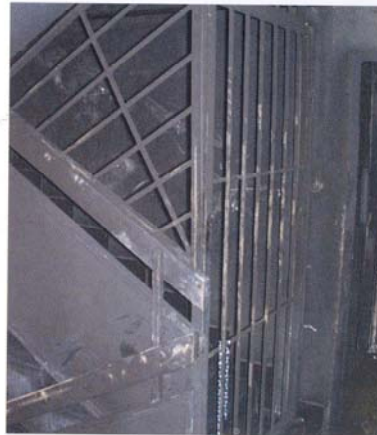
A debreceni esettel megegyezően a lépcsőházi ikerfogatokat összekötő tetőszinti folyosón itt is átterjedt a tűz során keletkezett hő és füst a szomszédos lépcsőházba (8. és 9. kép). A lépcsőház legfelső pontján elhelyezett gravitációs hő- és füstelvezető nyílás itt sem működött, sőt a működtető szerelvény a tetőszinti összekötő folyosót szabálytalanul lezáró lépcsőházi rács túoldalán volt, ami miatt a X. emeletről a hő- és füstelvezető nem is volt működtethető (a földszinten elhelyezett mozzgatókar hozzáférhető volt).

8. kép:
A tetőszintre vezető lépcsőházat lezáró rács, mögötte a hő- és füstelvezető működtető szerkezete

- A mentést és a tűzoltást a debreceni tüzesetnél nagyobb mértékben nehezítették a parkoló járművek.
- A lépcsőház legfelső pontján elhelyezett hő- és füstelvezető szerkezet itt nemcsak hogy nem működött, de a vagyonvédelmi rács miatt nem is volt hozzáférhető (8. kép).
- A tűzkeletkezési helyen a konyhai szagelszívóhoz tartozó akna térelhatárolását megfelelő tűzállóságú szerkezetre – gázbeton előtétfalazatra – cserélték, azonban a szellőzővezeték automatikusan elzáró tűzgátló szerkezet hiányában nem volt képes megakadályozni a tűz átterjedését az aknába. Az akna elhatárolások megfelelő tűzállóságú szerkezetből történő kialakítása tehát szükséges, de nem elégséges feltétele a gépészeti aknák tűzvédelmi szempontból megfelelő kialakításának.

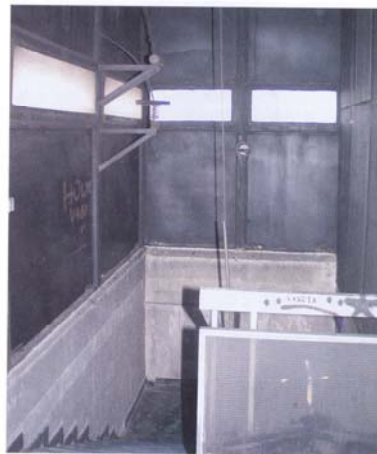
9. kép:
A lépcsőház legfelső szintje, balra a gravitációs hő- és füstelvezető nyílással és annak üzemképtelen működtető mechanizmusával

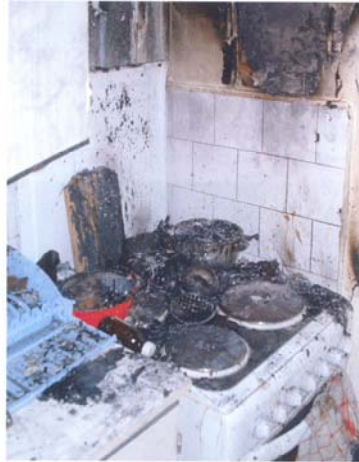
10. kép:
A tűzkezelés
helye a
Páskom liget 18. sz.
alatti tűz
helyszínén

szintén rásegítő ventilátorral ellátott gravitációs üzeműek. A tüzet a Páskom parki tüzeset leírásában szereplő lakással megegyező elhelyezkedésű lakásban, a VI. emeleten, a konyhában egy tűzhelyen felejtett lábosban az étolaj meggyulladása okozta (10. kép).

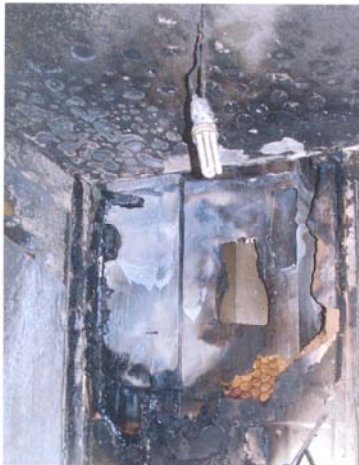
11. kép:
A szellőző akna
képe a tűz után.
Jobbra a konyhai
szagelszívók,
balra a fürdőszobai
szellőzés
alumínium
vezetékei. Jól
látható az „éghető”
papírrácsbetétes
farostlemez akna
elhatárolás

A tűz meggyújtotta az éghető papírrácsbetétes farostlemez aknaelhatárolást és áterjedt a szellőző vezetékeken keresztül a VII. emeleti lakásra (11. kép). A tüzet okozó lakó a tűzoltóságot azonnal értesítette, így a gyorsan helyszínre érő beavatkozók megakadályozták, hogy a tűz még jobban kiterjedjen. A VIII. emeleten a tűz csak füstszennyezést okozott.

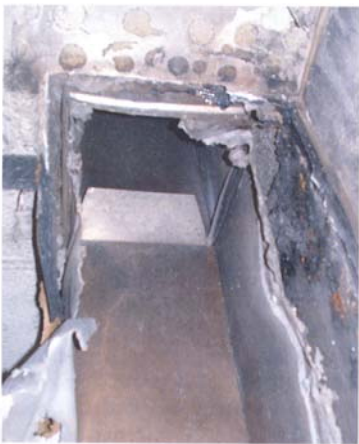
12. kép:
Az akna belső képe.
Jól láthatók a
nyomai egy, a
közelmúltban
elvégzett
tisztításnak,
továbbá látható a
földem vonalában
a tűzgátló
elzárószervezet
hiánya

- A közelmúltban a konyhai szagelszívókat ennél az épületnél kitisztították, ami jól látható volt a vezetékek belső felületén (12. kép).

- A tűz betéréjét a szellőző vezetékbe azonban ez sem akadályozta meg, hiszen a meghatározó körülmény – a hőfokkülönbség által generált kürtőhatás – a 30 m magas szellőzővezetékeknél egyformán jelentős. A szagelszívók rendszeres tisztítása tehát szükséges, de szintén nem elégséges feltétele a gépészeti aknák megfelelő tűzvédelmi kialakításának.
