# „Kilincs” mese

Igazi gyöngyszemre bukkantunk, amely kétségtelenül leleményes, ugyanakkor kicsit lehangoló is. A poén azonban ez esetben sokkal inkább árulkodó jel: morálról, bizalomról, nemtörődömségről.

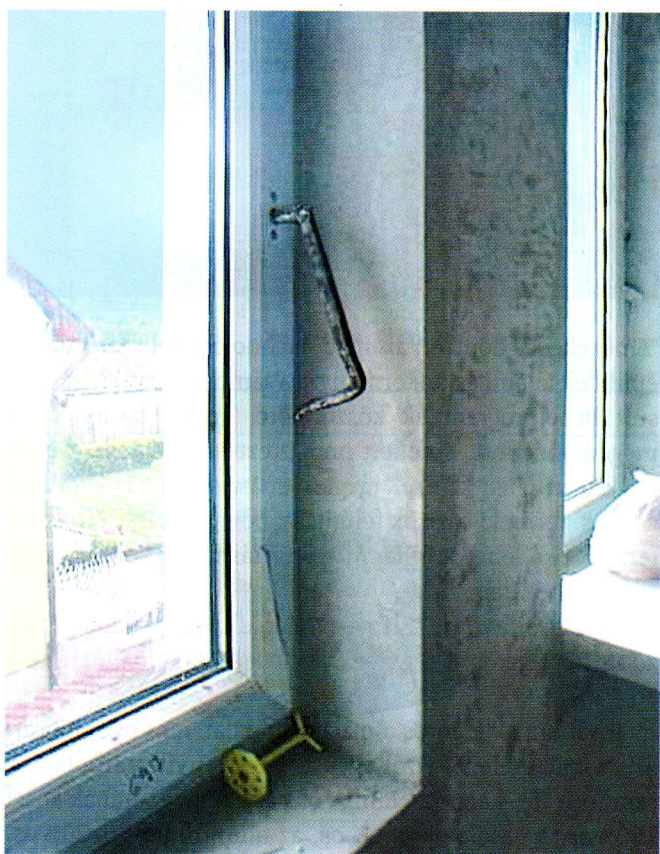
A képen egy társasházi lakás építkezésén nemrégiben beépített műanyag ablak látható. Az ablakot vakolatlan falkáába, tokon át történő dübelezéssel és PUR-habos hézag-tömítéssel helyezték be. A beépítés a tél kezdetén itt félbemaradt, hiszen a belső vakolások és a falkáva kialakítása a kőművesekre várt. A PVC profilok felületét a sérülésektől a profilon fent hagyott védőfólia óvja. Mivel a tartozékok nem maradtak a helyszínen, az ablak nyitásához szükséges kilincseket nem szerelték fel, a szellőztetéshez az építkezésen fellelhető „eszközök” segítségével vették igénybe a kőművesek. Így kerülhet meglehetősen módon egy négyszög profilra kovácsolt ácskapocs az ablakot működtető rúdzárba, a kilincs helyére.

Az ablakokat beépítő szakemberek nem hagytak az építkezésen a működtetéshez szükséges kilincseket – arra hivatkozva, hogy úgyis „eltűnik”, vagy úgy karcosodik, sérül, hogy nem szerelhető fel az átadáskor a kész szerkezetre.

Az építkezésen dolgozók hanyagságát jelzi, hogy nem követtek el mindent a már meglévő beépített szerkezeti elemek állagmegóvása érdekében. A hiányzó alkatrészt nem próbálták meg pótolni, hanem – kézre álló megoldást választva – a helyszínen lévő alkatrészekből (az állványok építéséhez, a tetőszerkezet összeépítéséhez használt ácskapocs elgörbítésével) barkácsoltak egy eszközt a nyitáshoz.

Az ácskapocs hegye az áthelyezések során megsértheti az ablakszárny felületét, a kúpos kialakítású, nem jól illeszkedő keresztmetszet pedig a rúdzárak tartósságát, pontosságát csökkenti, a szerkezetét teheti tönkre.

A válasz kézenfekvő. Az építkezés folyamatának lehetőség szerinti megfelelő ütemezése. Néhány az építkezés idejéig többször is felhasznált kilincs. Akár a szellőztető ablakokra felrögzítve, akár csak az építésvezetőnek használatra átadva.
