Papp Imre
okl. faipari mérnök, nyílászáró-szakértő, vizsgáló mérnök
IPapp@emi.hu

Szakmai hibák – a szakértő szemével 2.

1. Egy fordítva beépített gumi, és ami mögötte van

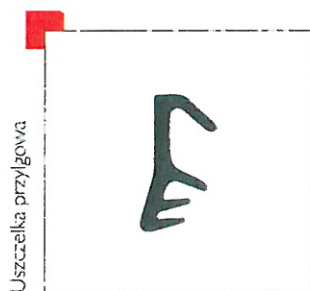
– egy alkalmazási ábrával összehasonlítva –, hogy a gumitömítés fordítva van beillesztve, így az eredeti funkcióját nem látja el.

A méretpontatlanságok eredményezték azt, hogy a gumitömítés beépítése szóba kerülhetett. A tok aljborítása pontatlanul van rögzítve, 3 mm-nél nagyobb az árokmélység, és az ajtólap sem fekszik fel a tokon.

A helyszíni szerelő erre alapozta a huzatcsökkentő igény felmerülésekor a gumitömítés beépítésének ötletét. Azonban a folyóméterben beszerezhető tömítés mellé hiába adnak alkalmazástechnikai útmutatót, ha az üzemben nem „ehhez” készült az ajtó. Az ajtó átalakítása, falcolása, esetleges pipalécezés helyett a szerelő a látszatmegoldást választotta.
